## **Minuta de Respuestas**

**Ref: Proyecto de PARALELISMO DE VÍA EXPRESO NORTE DE RUTA A-16, ALTO HOSPICIO, Km 37.422 a Km 37.823 "Aumento de capacidad Colector La Pampa"**

La presente minuta tiene por finalidad dar respuesta a la segunda tanda de observaciones emitidas por Rutas del Desierto en carta GG-IFEXP-4462-24 con fecha 25/06/24 y efectuadas al proyecto de Paralelismo Vía Expreso Norte Ruta A-16 entre Km 37.422 a Km 37.823 "Aumento de capacidad Colector La Pampa", proyectado por Aguas del Altiplano.

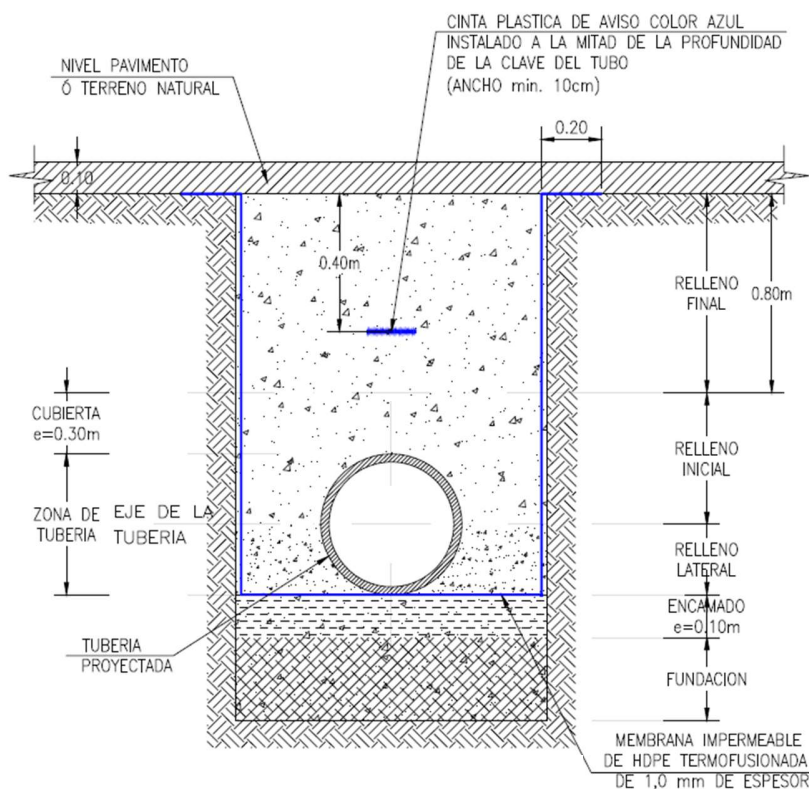
**ADA:** Se acoge propuesta y se instalara en la zanja geomembrana de HDPE alrededor del colector, siguiendo el detalle expuesto.

No obstante, lo anterior, se considera relevante resolver en éste y en futuros proyectos, las posibles afectaciones derivadas de filtraciones, inundaciones y disolución de sales, tanto en las obras viales en concesión como en propiedades privadas. En este sentido, se solicita la incorporación de soluciones que contemplen el uso de láminas de HDPE (u otro material) como medida de impermeabilización de las excavaciones en terreno, con el fin de mitigar el riesgo de socavaciones y preservar la estabilidad de las estructuras involucradas.
